Inspeksjonsrapport

Ellingsrud skole
1063 OSLO

202108249

Luktvurdering

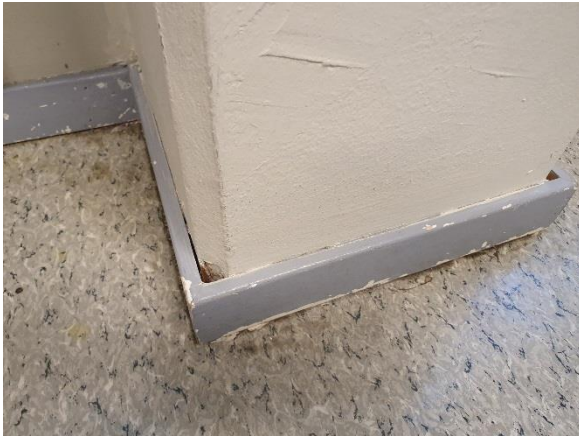
I klasserom 7 og 9 var det en tydelig lukt av muggsopp og jord ved inspeksjonstidspunktet. Ved ytterveggene er det flere vertikale betongsøyler ført ned gjennom gulvdekket. Mellom gulvlistene og søyle er det glipper (foto 1), og test med røykblåse viser tydelig trekk nedenfra og opp i klasserommene. Lukta virker spesielt tydelig inn mot disse glippene.

Foto 1. I klasserom 7 og 9 er det glipper mellom gulvlist og betongsøyler. Test med røykblåse gir en klar indikasjon på et lufttrekk opp fra glippene. Det virker dessuten som om den muggsopp-/jordaktige lukta er spesielt sterk ned mot glippene.

Det er en distinkt muggsopp-/jordaktig lukt i klasserom 7 og 9. Lukta virker å være sterkere inn mot utettheter mellom gulvlistene og betongsøyler i begge rom pluss mot andre rørføringer ned i dekket, og det er svært sannsynlig at lukta skyldes luftutveksling mellom romluft og lufta nedi/under støpt såle. Test med røykblåse viser også at en luftutveksling forekommer.

- Alle overganger ned mot støpt såle må tettes. Dette gjelder både mellom gulvlister/vegger/søyler og ved rør-/ledningsføringer.
- I toalettområdet bak klasserom 7 var nedre deler av murvegger ved utslagsvask og utgangsdør fuktige ved inspeksjonstidspunktet. Dette kan skyldes fuktinnslag utenfra, og eventuelle endringer av utvendig fuktsikring må foretas (vi foretok ikke utvendig kontroll ved vår inspeksjon). Fukten kan også skyldes vannsøl ved bruk av utslagsvask.

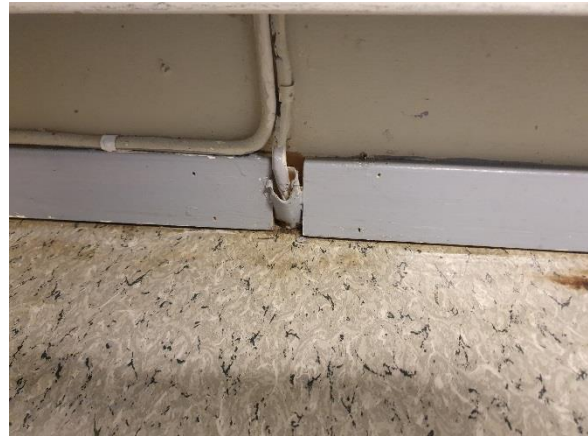
Det er enkelte kabelgjennomføringer i overgangen mellom yttervegger og dekke (foto 2), hvor det også tyder på lufttrekk nedenfra.

Foto 2. Det er også enkelte andre gjennomføringer ned mot gulvet, hvor test med røykblåse gir indikasjoner på luftbevegelser.

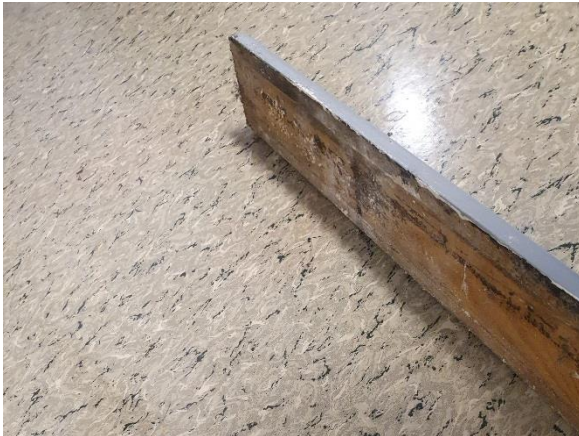
I toalettområdet innenfor klasserom 7 er det spesielt mye lukt. Fuktmålinger viser at det er vått i nedre del av murvegger ved utslagsvask og inn mot utgangsdør. På baksiden av gulvlistene i området er det rik vekst av muggsopp, foto 3 og tabell 2.

Foto 3. I toalettområdet ved klasserom 7 er det rik vekst av muggsopp på baksiden av gulvlist, både under håndvask og ved utgangsdør.

Prøvenr	Prøvested	Materiale	Resultater
1 (235213:326295)	WC ved klasserom 7, bakside gulvlist	Tremateriale	Kulemuggsopper (<i>Mucor</i> sp.) - Moderat forekomst sporer
			Strålemuggsopper (<i>Aspergillus</i> sp.) - Moderat forekomst sporer og fragmenter
			Vannskademuggsopper (<i>Stachybotrys</i> sp.) - Sparsom forekomst sporer
			Midd og middekskrementer - Moderat forekomst

I toalettområdet bak klasserom 7 er det høy fuktighet i murvegg ved utslagsvask og ved utgangsdør. På baksiden av gulvlistene her er det rik vekst av muggsopp.

- Gulvlister i oppfuktet område bak klasserom 7 må fjernes, og bakenforliggende murverk må overflatevaskes. Under dette arbeidet må rommet holdes adskilt fra tilstøtende klasserom. De som utfører arbeidet må bruke personlig verneutstyr, på grunn av oppvirvling av muggsopp under arbeidene.

- Generelt fjernes alle muggsoppinfiserte materialer, mens gjenværende faste, ikke-porøse materialer (for eksempel murverk) overflatevaskes. Det er ikke nødvendig med noen form for spesielle vaskemidler eller kjemikalier i denne prosessen, det er den fysiske fjerningen av veksten fra overflaten som er vesentlig.

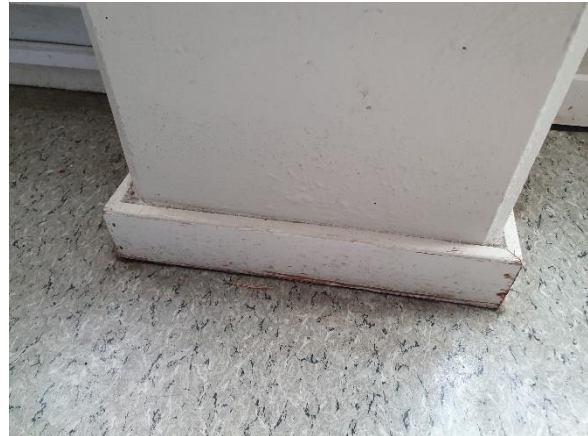
I klasserom 5 er det fuget mellom betongsøyler og lister (foto 4). I dette klasserommet var det lite lukt ved inspeksjonstidspunktet. Det er tregulvlistene i klasserommet, men oppbrett på vinylbelegget på tilstøtende toaletter. Under klasserommet er det et kjellerrom, mens det er støpt såle i toalettområdet. Under vasken i klasserommet er det noe misfarging på baksiden av gulvlista samt rustne skruer i plateveggen. Området var ikke vått ved inspeksjonstidspunktet. Ved inspeksjonen ble vinduene åpnet, noe som førte til noe jord-/muggsopplukt i rommet.

Foto 4. I klasserom 5 er det tettet mellom gulvlist og betongsøyler.

I klasserom 5 var det ikke en like framtrædende lukt ved inspeksjonstidspunktet, og her er det fuget mellom gulvlistene og søyler. I korridoren var det heller ikke noen markert lukt, og her er vinylbelegget limt opp på søylene.
